Brasília, 27 de julho de 2025.  
**Emissão Inicial.**

Assunto: **Situação do Recalque da Quadra 14 (abastecimento de água).**

Referência: **Poço da Quadra 14**

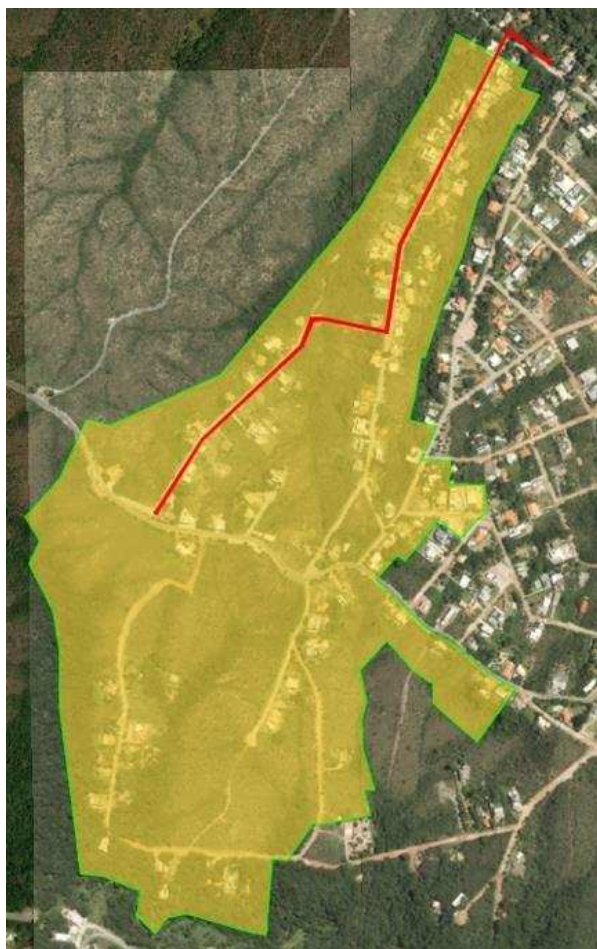
Atualmente o recalque verificado no local é de PVC (marrom), sem sistema de retenção para evitar golpes de aríete. O tubo marrom não é indicado para esse tipo de recalque devido à alta pressão na rede (podendo ocasionar vazamentos), o indicado seria o azul.

A falta de válvula de retenção pode ocasionar golpes de aríete, podendo romper trechos da rede ou até mesmo quebrar a bomba. A figura abaixo apresenta a situação do recalque.

Comprimento rede: 1235 metros

Elevação rede: 100 metros

Diâmetro rede: 2" (60mm)

Válvula de Retenção: SEM

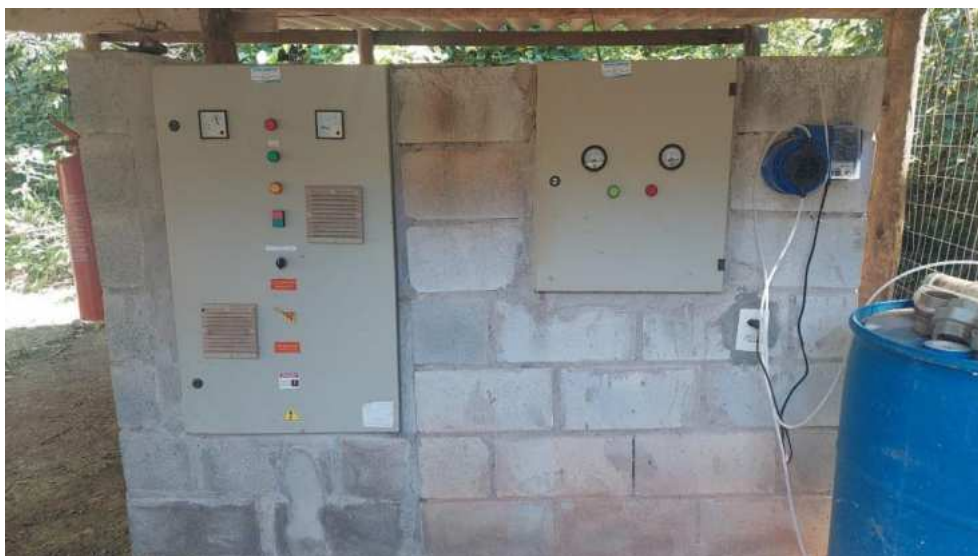
*Figura 1 - Quadros das bombas do poço da quadra 14.*

Foi verificado que o quadro não é adequado para as bombas atuais, apresentando inclusive aquecimento dos cabos (derretimento) e dos dispositivos de segurança. Outro ponto observado é que um quadro alimenta o outro, o que promove sobrecarga no sistema com a partida direta. A figura abaixo apresenta os quadros de energia das bombas.

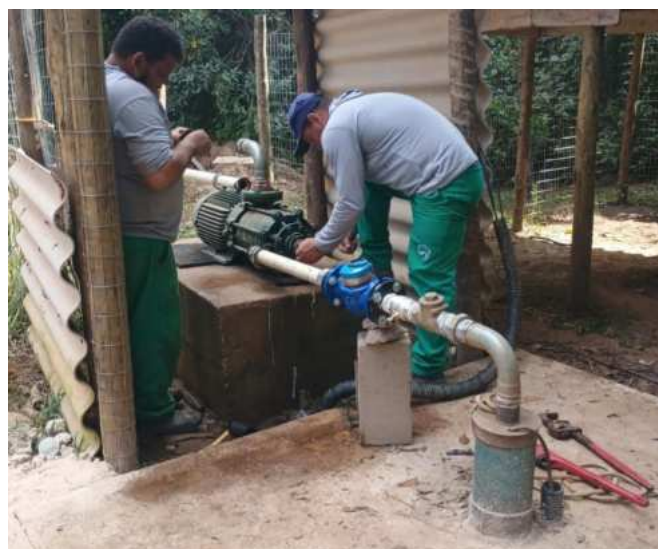
Figura 4 - Bomba centrífuga, situação existente.

Quanto a bomba de superfície, foi verificado que a situação atual da bomba existente apresentava a sucção sendo alimentada pela bomba submersa, fato que é reprovado pelas boas práticas da engenharia uma vez que as vazões (lançada e de sucção) são incompatíveis entre bombas, podendo gerar ar na tubulação e na sequência ocasionar na quebra do equipamento. A figura abaixo apresenta a bomba centrífuga com a sucção sendo alimentada pela bomba submersa.

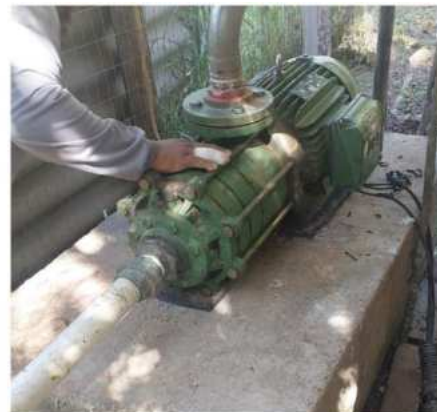
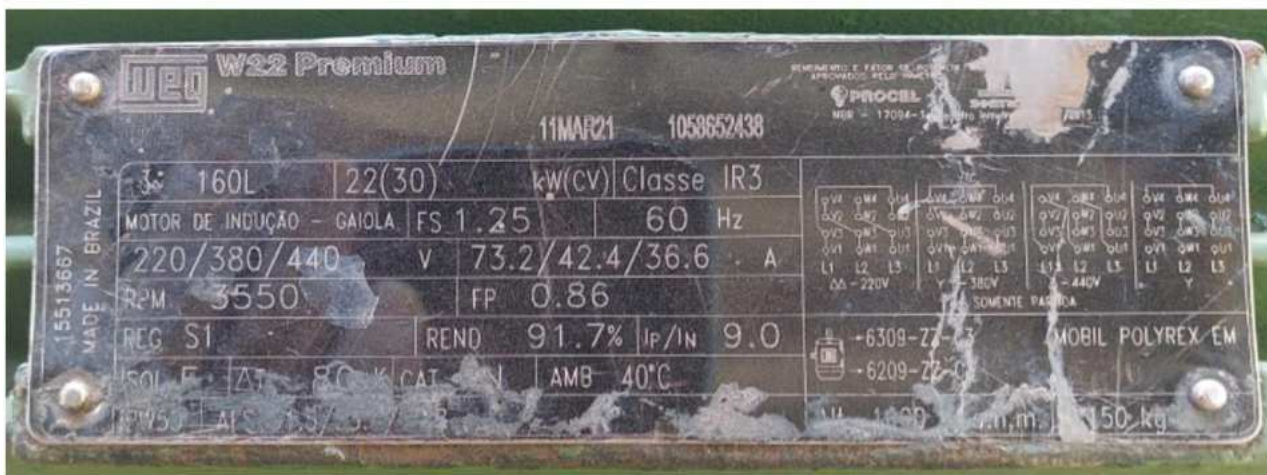
Outro ponto observado com base no modelo identificado da bomba de superfície foi a curva de operação da bomba, sendo incompatível com o recalque atual. Com base nas informações técnicas do modelo de bomba atual e nos dados levantados do recalque, a bomba está funcionando fora da curva de operação. As figuras abaixo apresentam o modelo da bomba e quadro de características técnicas.

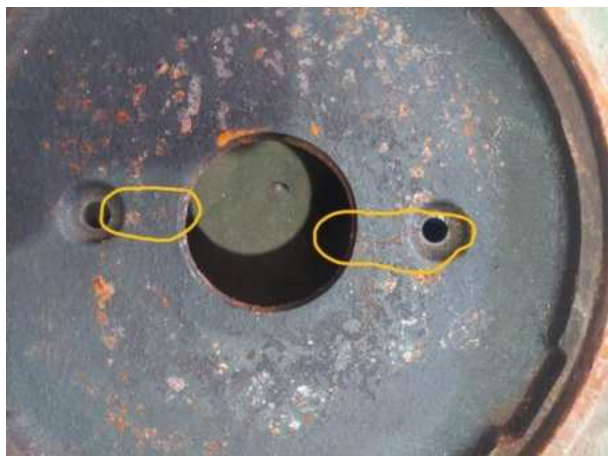
*Figura 5 - Trinca bomba 1.*

Visto que a bomba centrífuga (superfície) atual não se enquadra na situação atual de recalque, e que ela foi instalada sem critério técnico (sucção alimentada por outra bomba e quadro de energia deficiente), se teve a quebra do equipamento registrado mais uma vez. Após encaminhamento da bomba para o serviço de assistência pode-se observar fissuras do equipamento, quebra de rolamento, desgaste do eixo, bobina queimada, dentro outros. As figuras abaixo mostram as peças desmontadas da bomba.

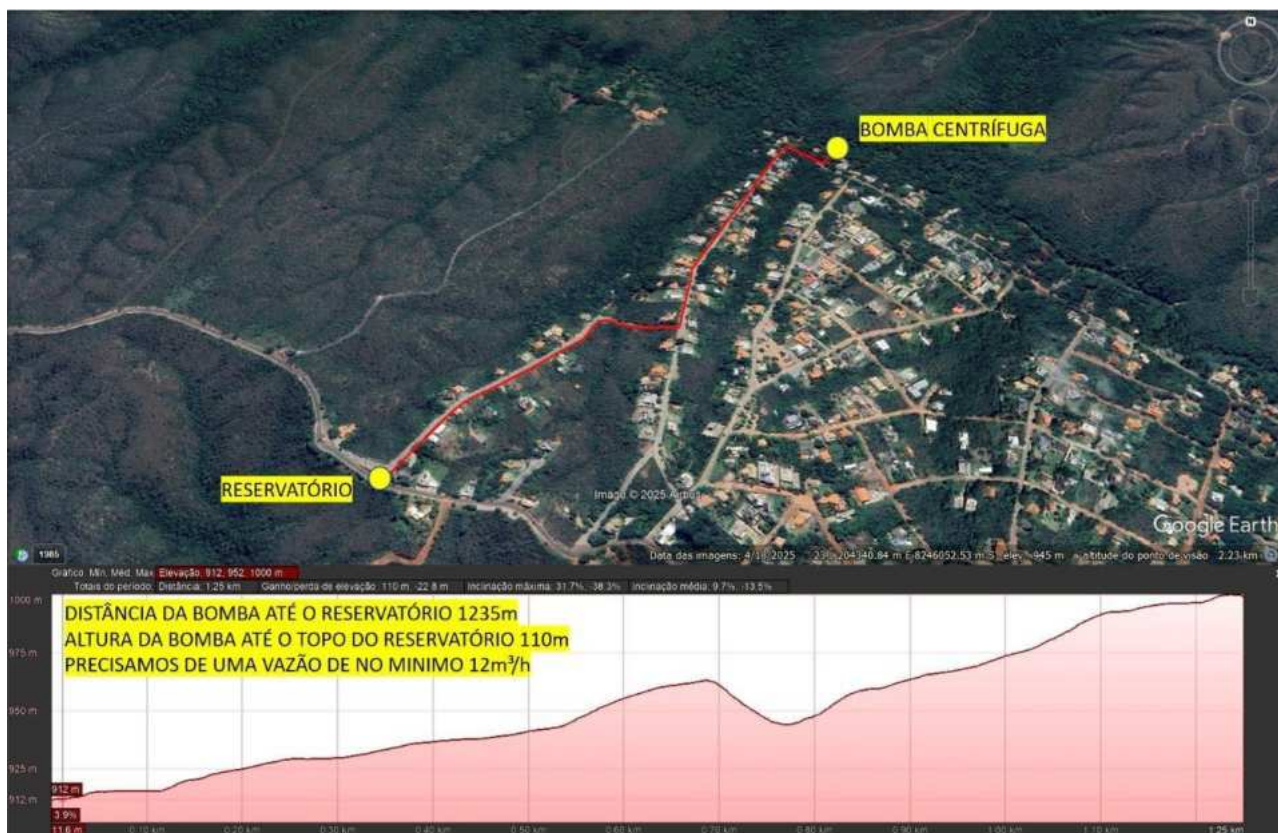
Figura 10 - Linha de recalque da quadra 14.

Além das informações fornecidas foram apresentados croquis da situação atual do recalque, sendo:
